Umweltgeologische und sedimentologische Bewertung

BV Umbau Eichwaldbad Lindau
in 88131 Lindau (B)

Bausubstanzprüfung

Datum : 21.06.2016

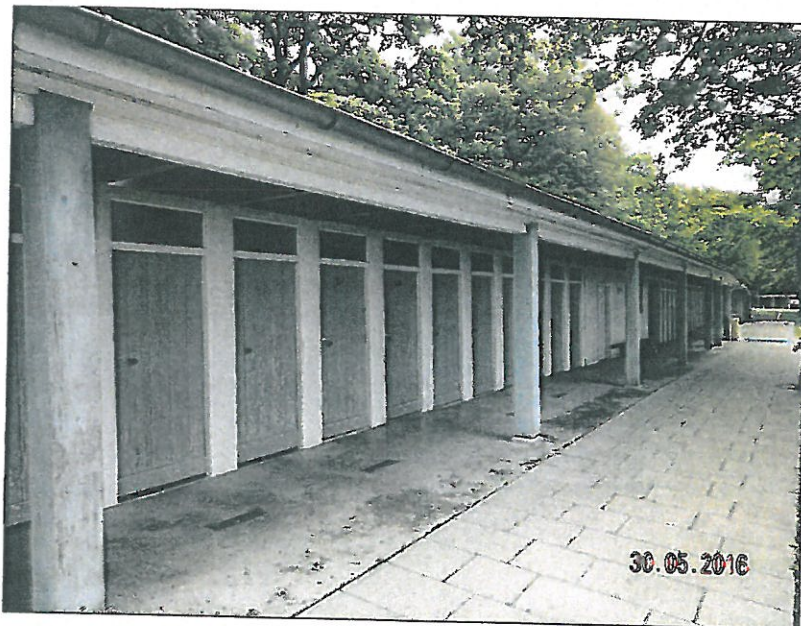
Anl. 2 Ostseite der Umkleidekabinen

Zunächst ist festzuhalten, dass die beprobten Hölzer (Längsbalken, Dachbalken, Holzböden allesamt stark an PCB, Chlor sowie Schwer- und Halbmetallen (hier: Arsen, Chrom, Kupfer, Quecksilber, Blei, Cadmium) belastet sind.

Das Holz ist somit in die Kategorie A –II bzw. A-IV, Abfallschlüssel 170204* einzustufen. Es handelt sich um imprägniertes bzw. schadstoffbelastetes Altholz aus dem Baubereich.
