## Stadt Lindau (Bodensee)

### Vorhabenbezogener Bebauungsplan "Nr. 117 Friedrichshafener Str. 7"

Datum: 06.06.2017

#### Artenschutzrechtlicher Kurzbericht

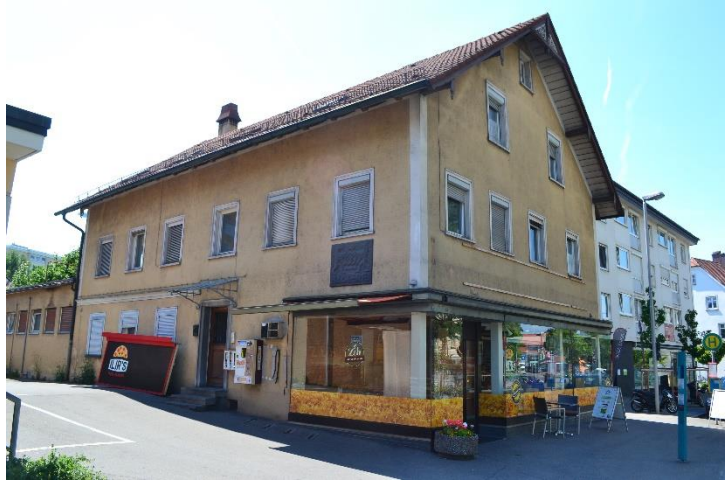
Blick von Osten auf das Wohn- und Geschäftsgebäude.

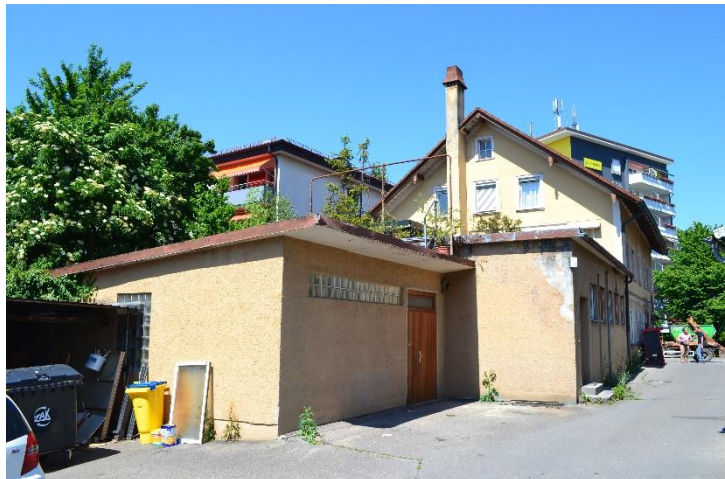
Blick von Süden auf das Wohn- und Geschäftsgebäude mit Lagerräumen.

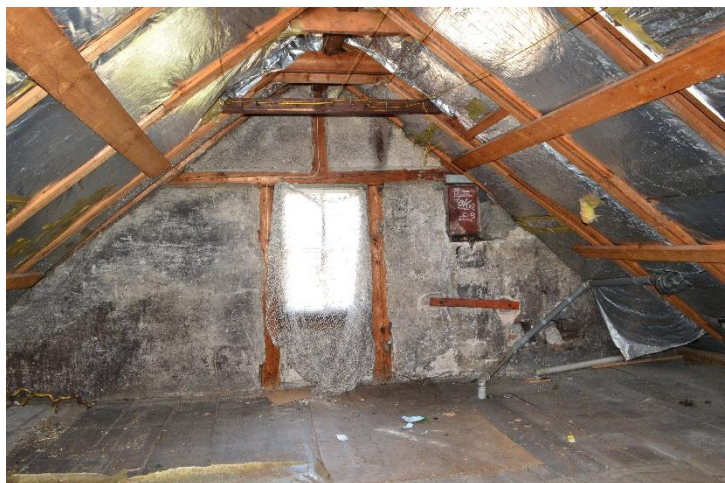
- 5.2 Die Kontrolle des Dachstuhles des Wohn- und Geschäftsgebäudes ergab keine Hinweise auf die Anwesenheit von Fledermäusen oder Vögeln. Es konnten zudem keine Zugangsmöglichkeiten zum Innenbereich des Dachstuhles festgestellt werden, allerdings ist ein sicherer Ausschluss dieser nicht möglich, da die wärmegeprägten Bereiche des Daches nicht einsehbar und somit nicht kontrollierbar waren.

Blick auf den Dachstuhlinnenbereich südseitig.

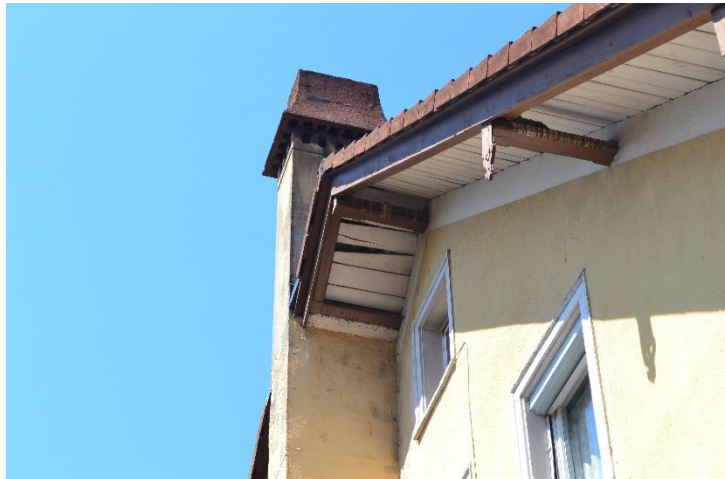
- 5.3 Am Dach des Wohn- und Geschäftsgebäudes wurden äußerlich mehrere Zugangsmöglichkeiten im Giebelbereich süd- und ostseitig gefunden. Es fanden sich keine Spuren von Vogelnestern, am Fuß der Ostfassade konnten jedoch in geringem Umfang Kotpuren von Fledermäusen nachgewiesen werden (insgesamt sechs Kotkrümel einer kleineren Fledermausart). Die Kontrolle der Rollläden und Fensterbretter in diesem Bereich auf Fledermauskot war negativ. Zudem befanden sich die einzelnen Kotkrümel in ca. 40 cm Abstand von der Fassade, sodass als Quartierstandort die Dachuntersicht und nicht die Rollladenkästen der Gebäudeostseite anzunehmen ist. An der Fassade selbst fand sich kein Kot.

Blick auf die schadhafte Dachuntersicht des Wohngebäudes südseitig.

- 6.4 Im Falle eines Abrisses außerhalb der Schutzzeiten (Anfang Oktober bis Ende Februar) ist eine Genehmigung bei der zuständigen Naturschutzbehörde einzuholen. Die Abrissarbeiten im Dachbereich müssen manuell unter ökologischer Baubegleitung durchgeführt werden.

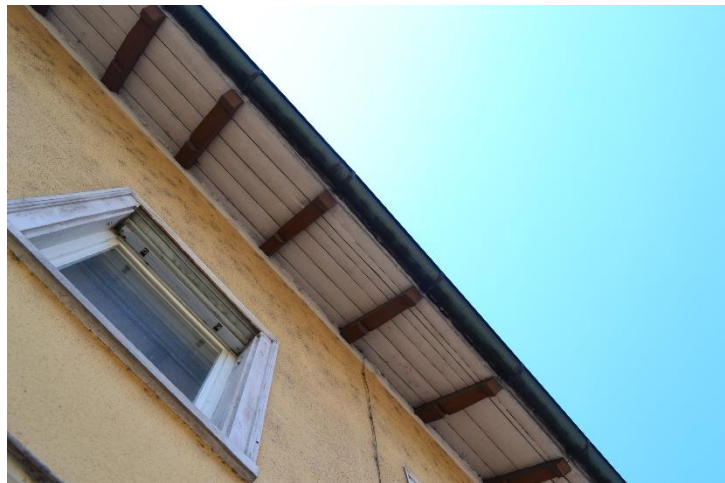
- 5.4 Auf Grund der geringen Anzahl an Kotkrümel ist von einer nur temporären Nutzung durch Fledermäuse auszugehen. Eine Nutzung als Wochenstube kann jedoch nicht abschließend ausgeschlossen werden.

Blick auf die Dachuntersicht ostseitig, unter der sich mehrere Fledermauskotkrümel befanden.

- 6.2 Als Ersatz für den Wegfall der Quartiermöglichkeiten für Fledermäuse im Gebäudebestand sind entweder im Umfeld des Plangebietes oder auf der Ost-, West- oder Südseite des Neubaus vier Fledermauskästen (Fassadenflachkasten z.B. Strobel, Fledermausflachstein, Nr. 123) an oder in der Fassade zu integrieren.

- 6.3 Zusätzlich ist für den Wegfall des Gebäudes als nachgewiesenes Fledermausquartier eine Ausnahmegenehmigung bei der zuständigen Naturschutzbehörde einzuholen.

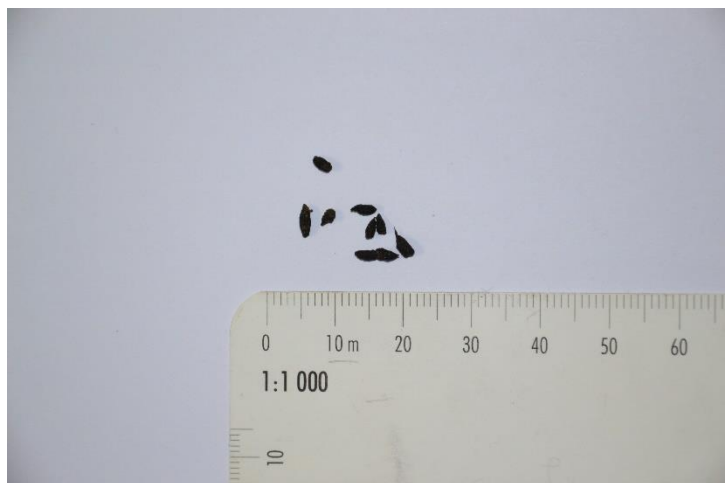
Fledermauskot, gefunden am 30.05.2017 am Fuß der Ostfassade des Gebäudes.
